# Restauratie Buurtermolen

## "Buurtermolen" te Rijpwetering

### Restauratieplan 2016

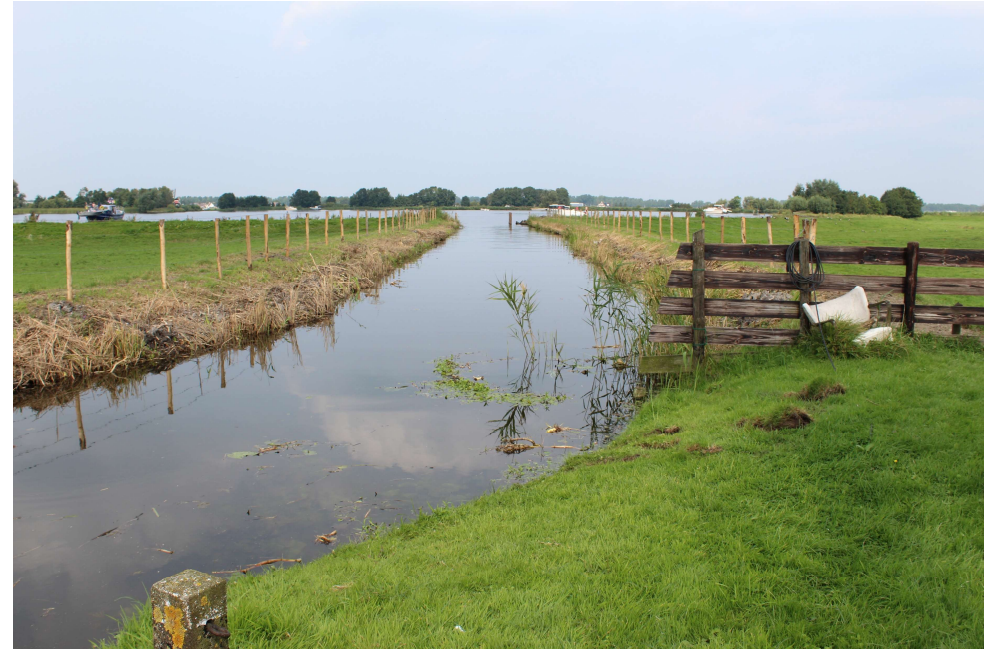
Dijk is lek,  
binnentalud  
is weggezakt,  
Molen staat scheef

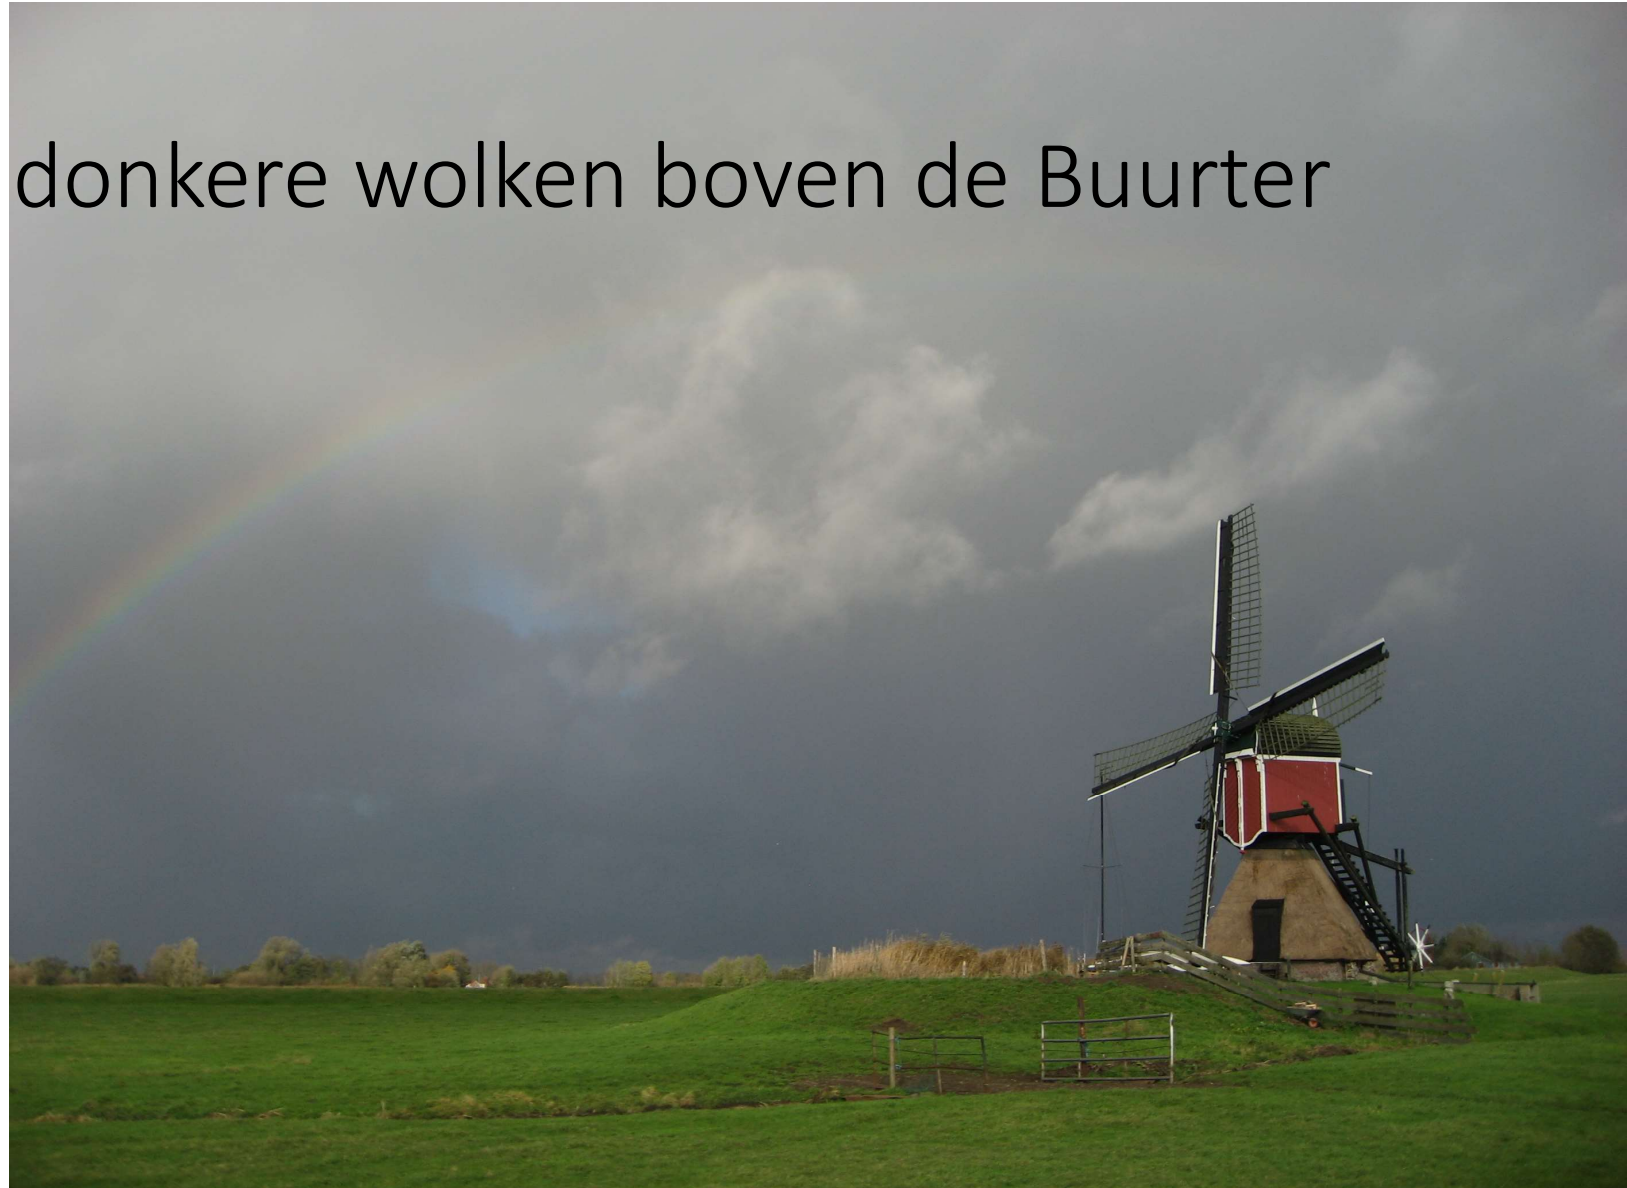
Kortom: donkere wolken boven de Buurter

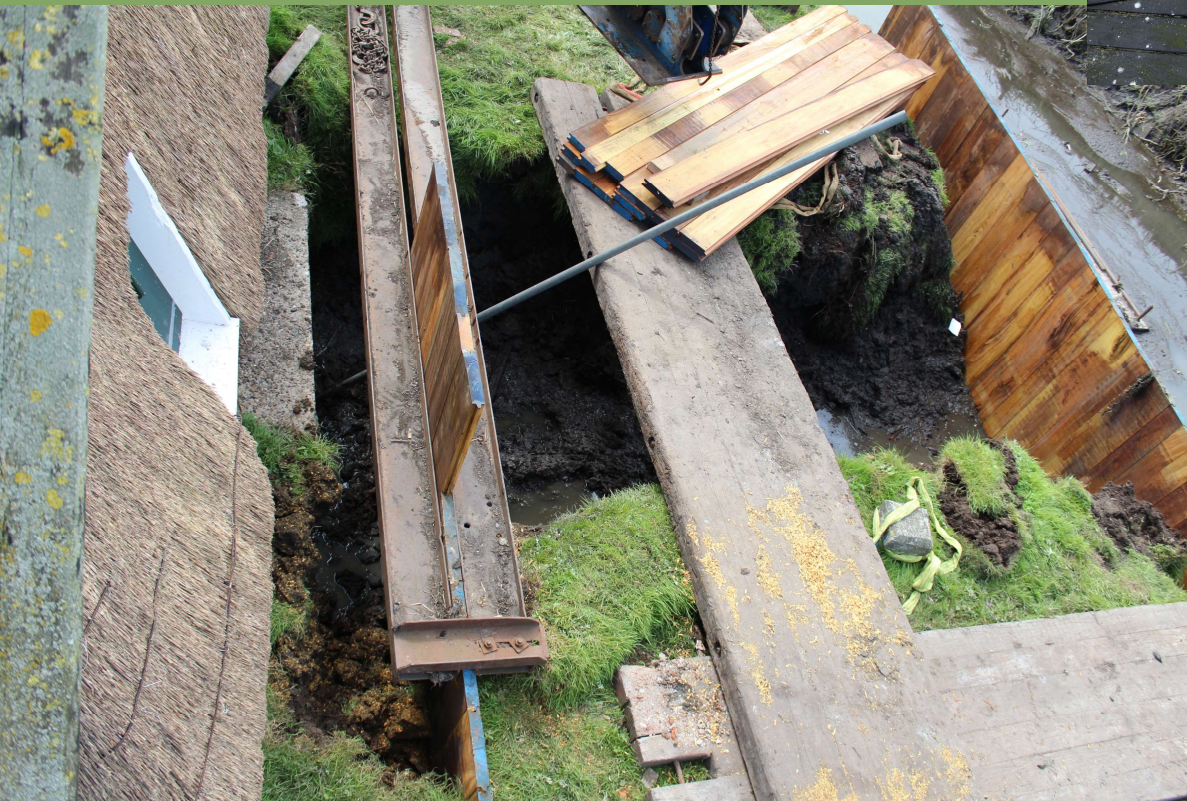
Het was een betonnen koker bovenop  
een oud gemetseld fundament

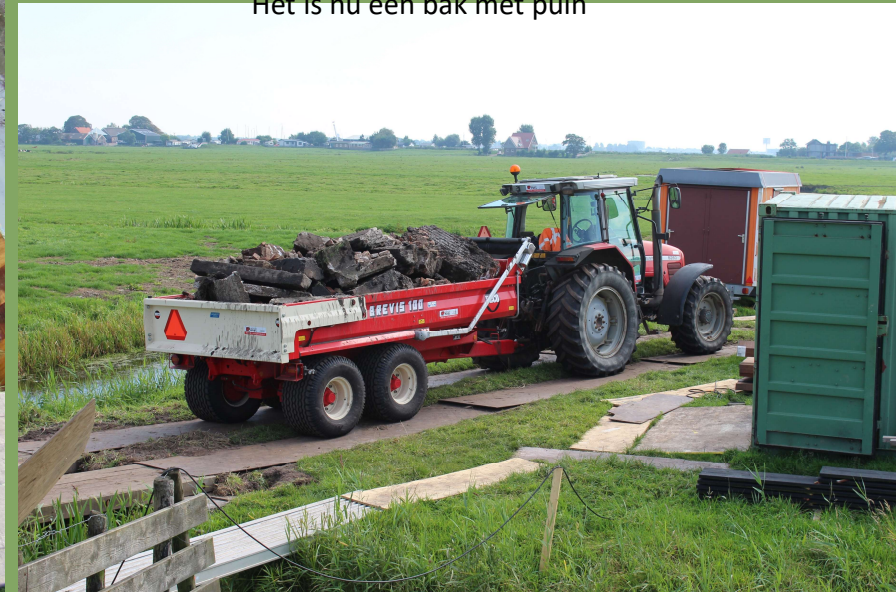
Het is nu een bak met puin

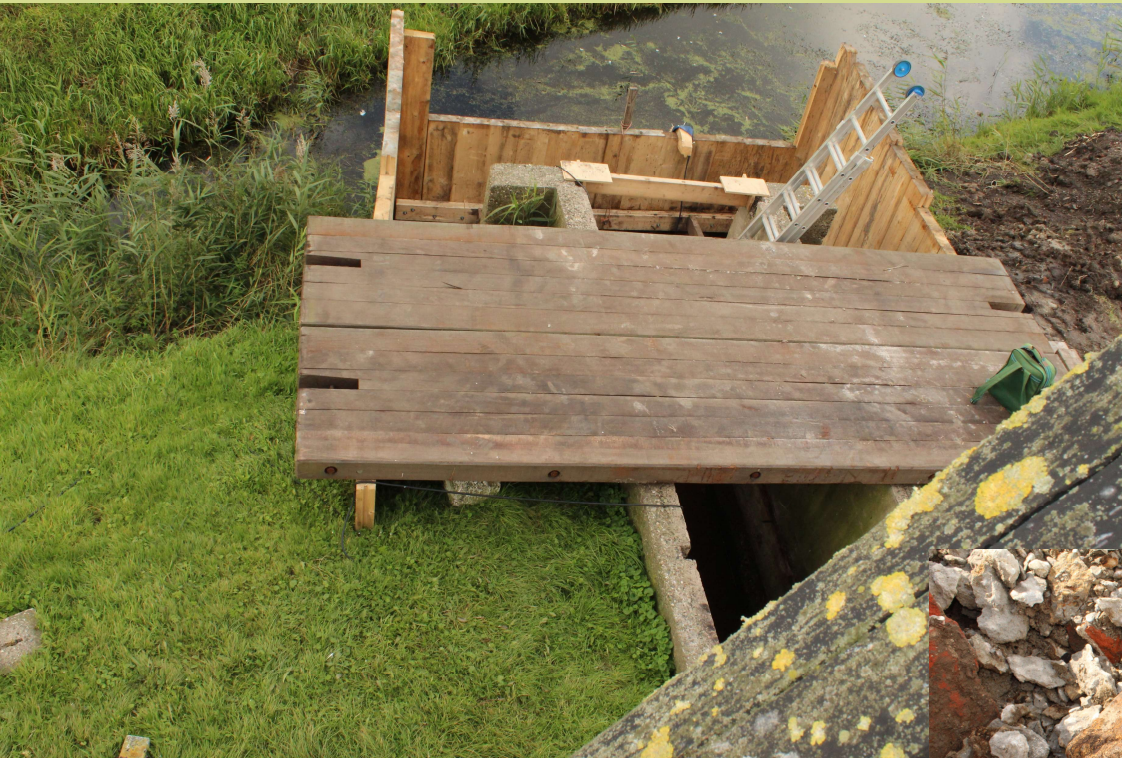
Het gebroken onderlager van de vijzel

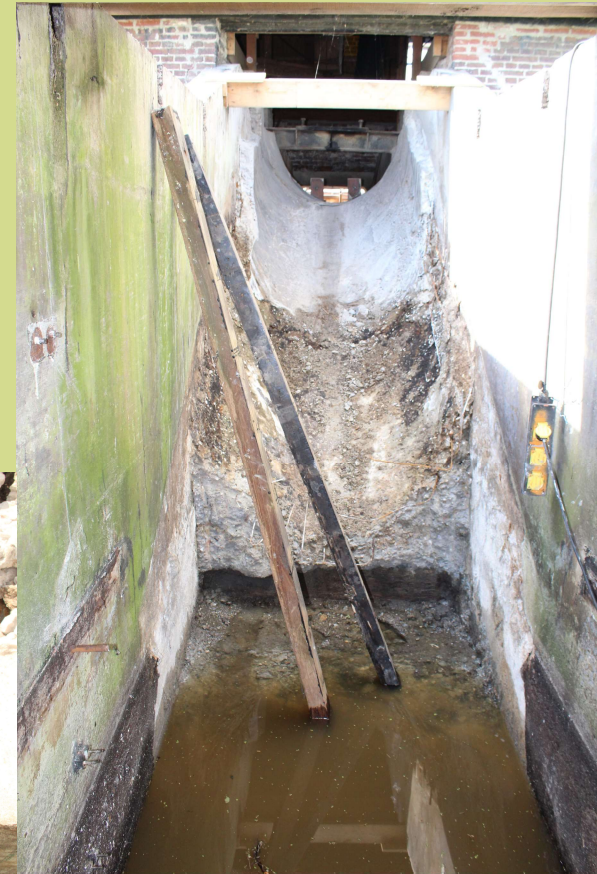
Nu zie je hoe slecht de vijzelkom is

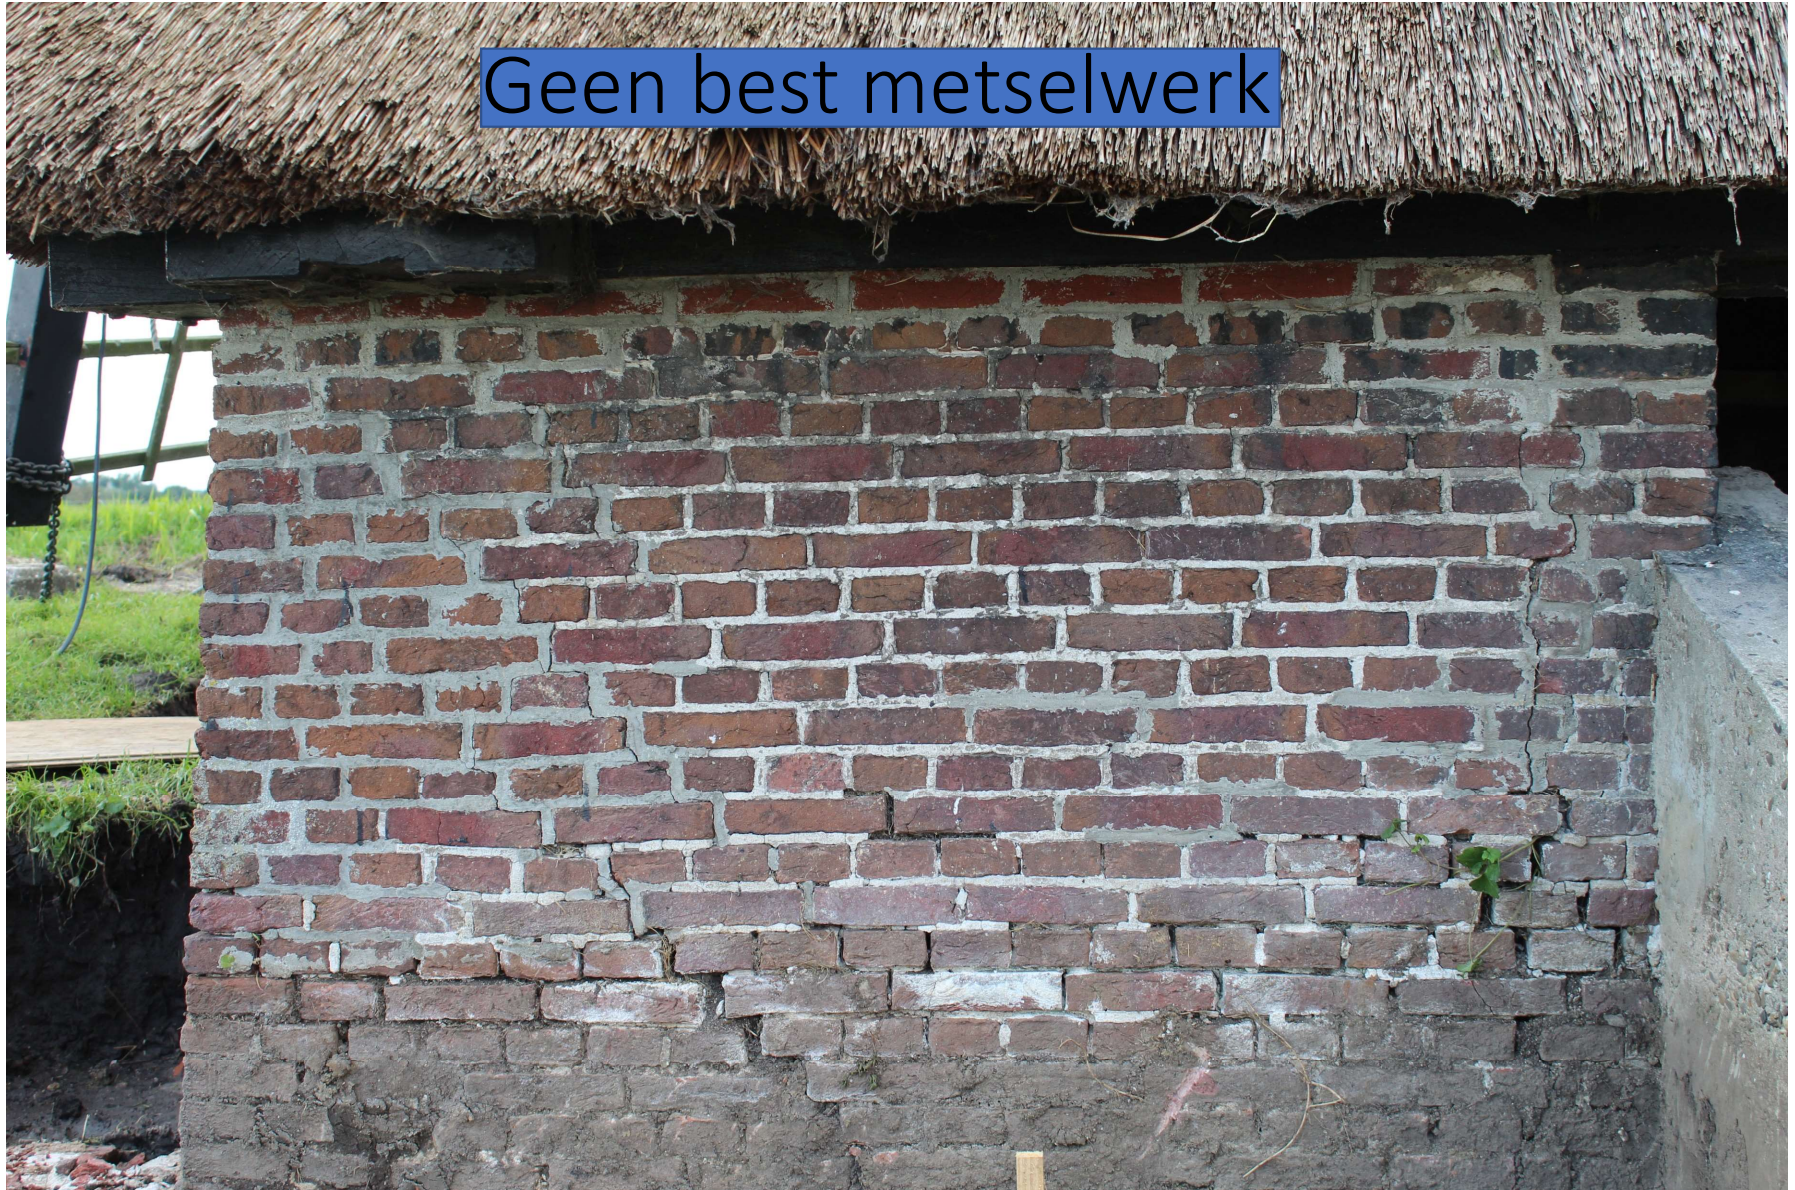
Geen best metselwerk
