# Restauratie Buurtermolen

## "Buurtermolen" te Rijpwetering

### Restauratieplan 2016

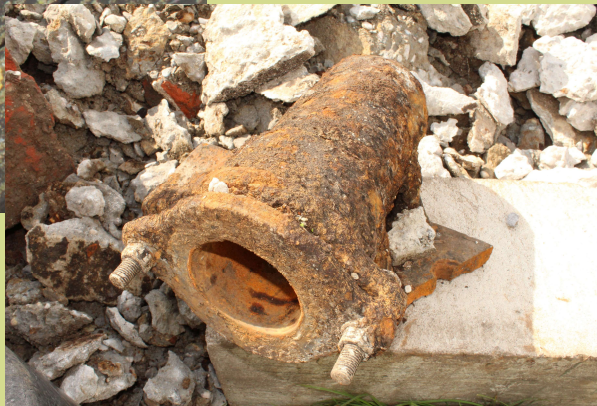
Nu zie je hoe slecht de vijzelkom is
