# Restauratie Buurtermolen

## "Buurtermolen" te Rijpwetering

### Restauratieplan 2016

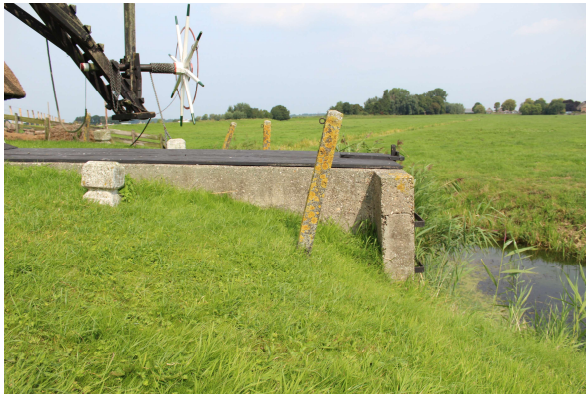
Dijk is lek,  
binnentalud  
is weggezakt,  
Molen staat scheef

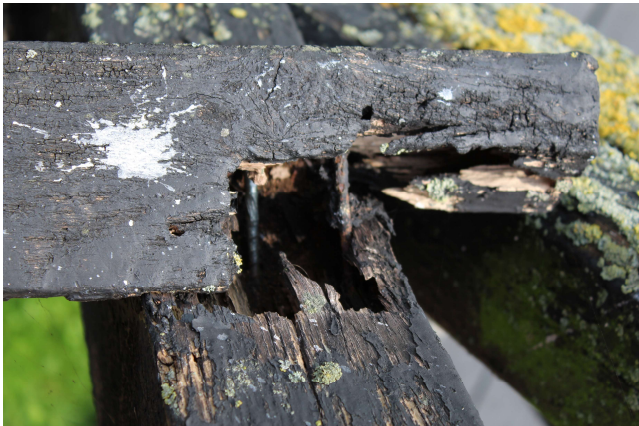
De trap is geheel verrot

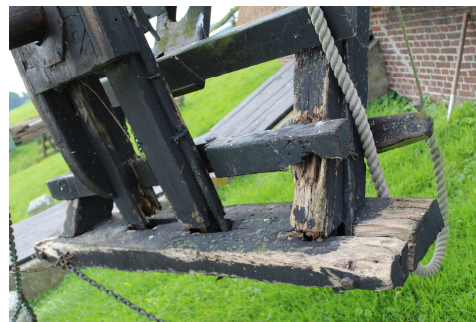
Vijzel is vastgelopen,  
de zwaluw nestelt er nu in

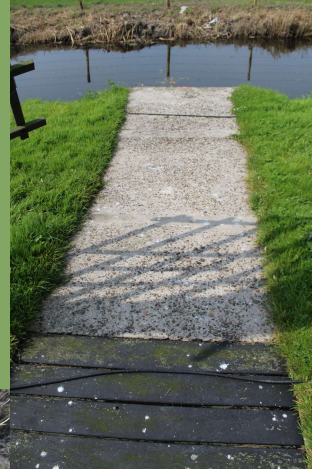
Het was een betonnen koker bovenop  
een oud gemetseld fundament

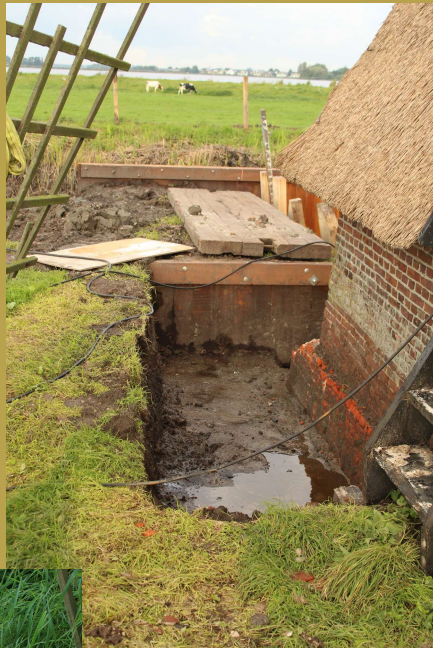
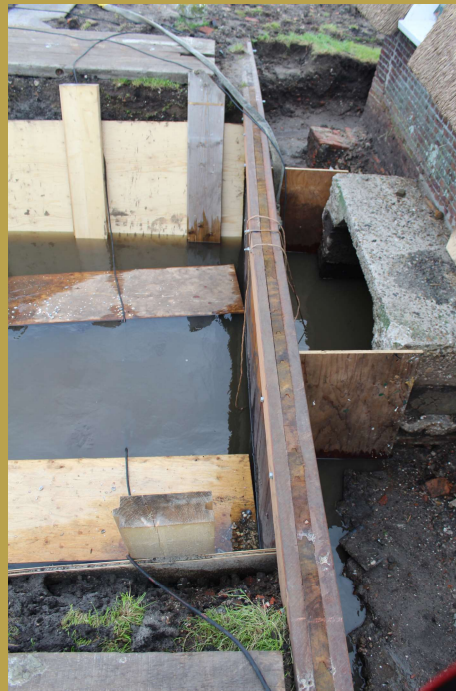
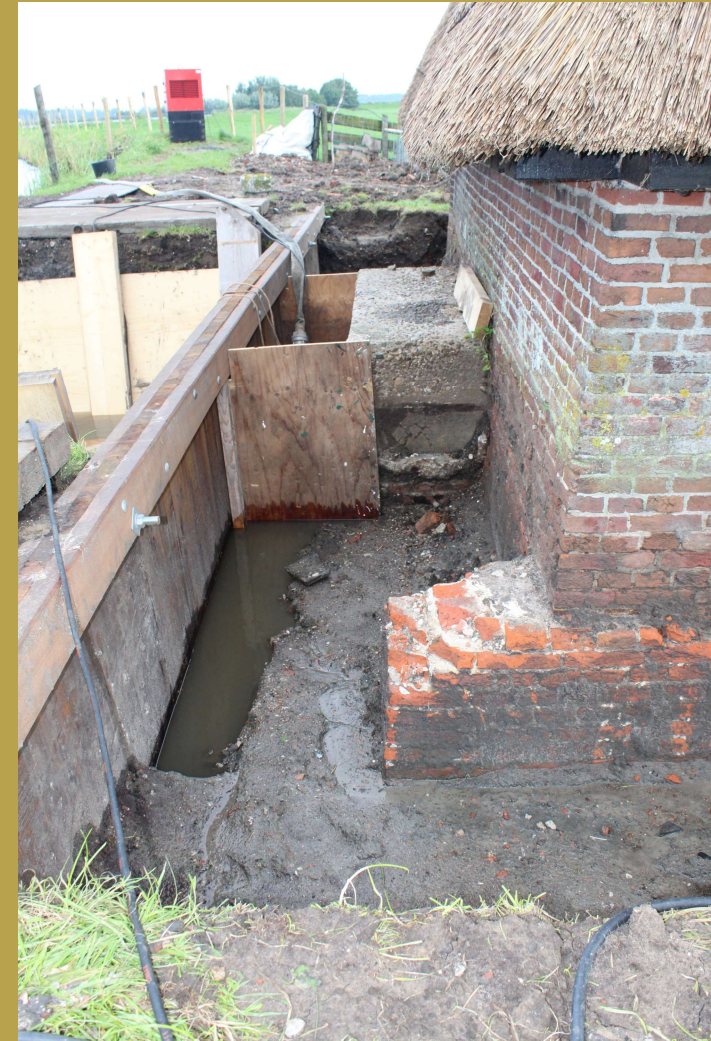
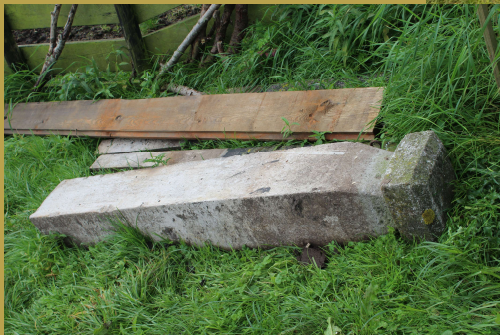
Kruipaal uitgegraven

# De fundering wordt uitgegraven

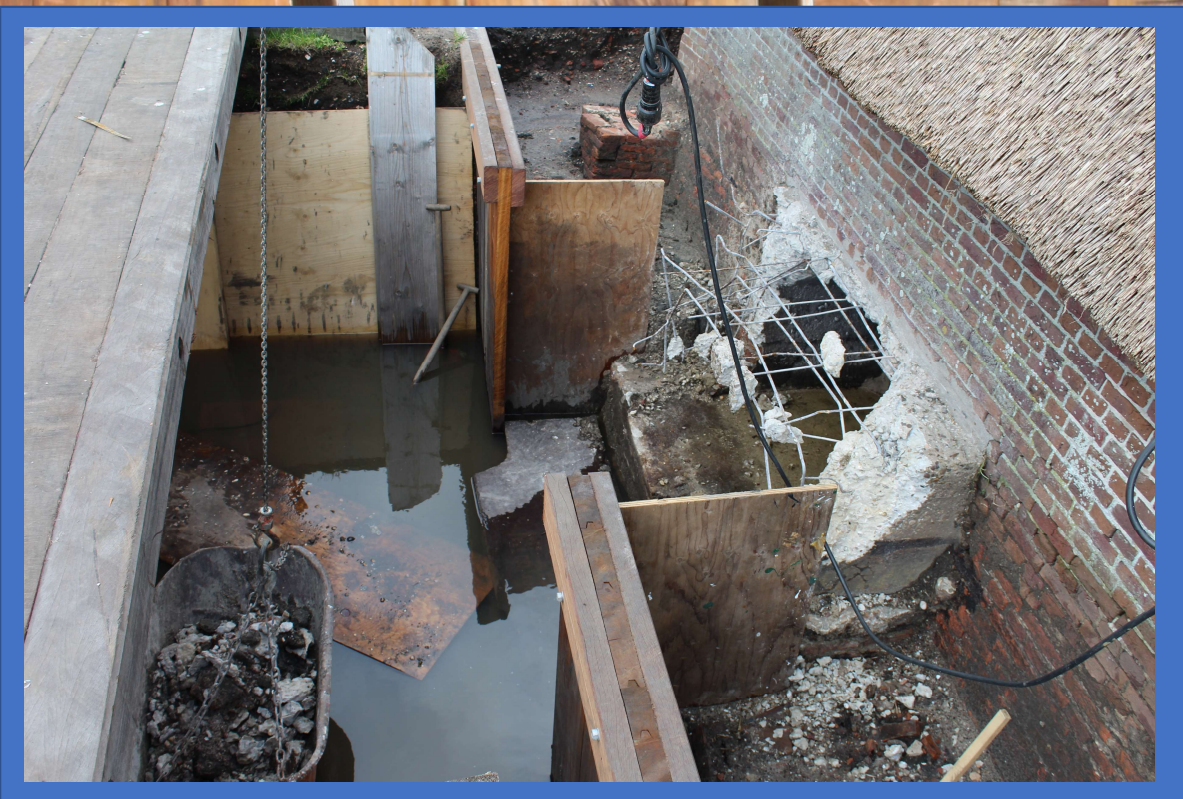
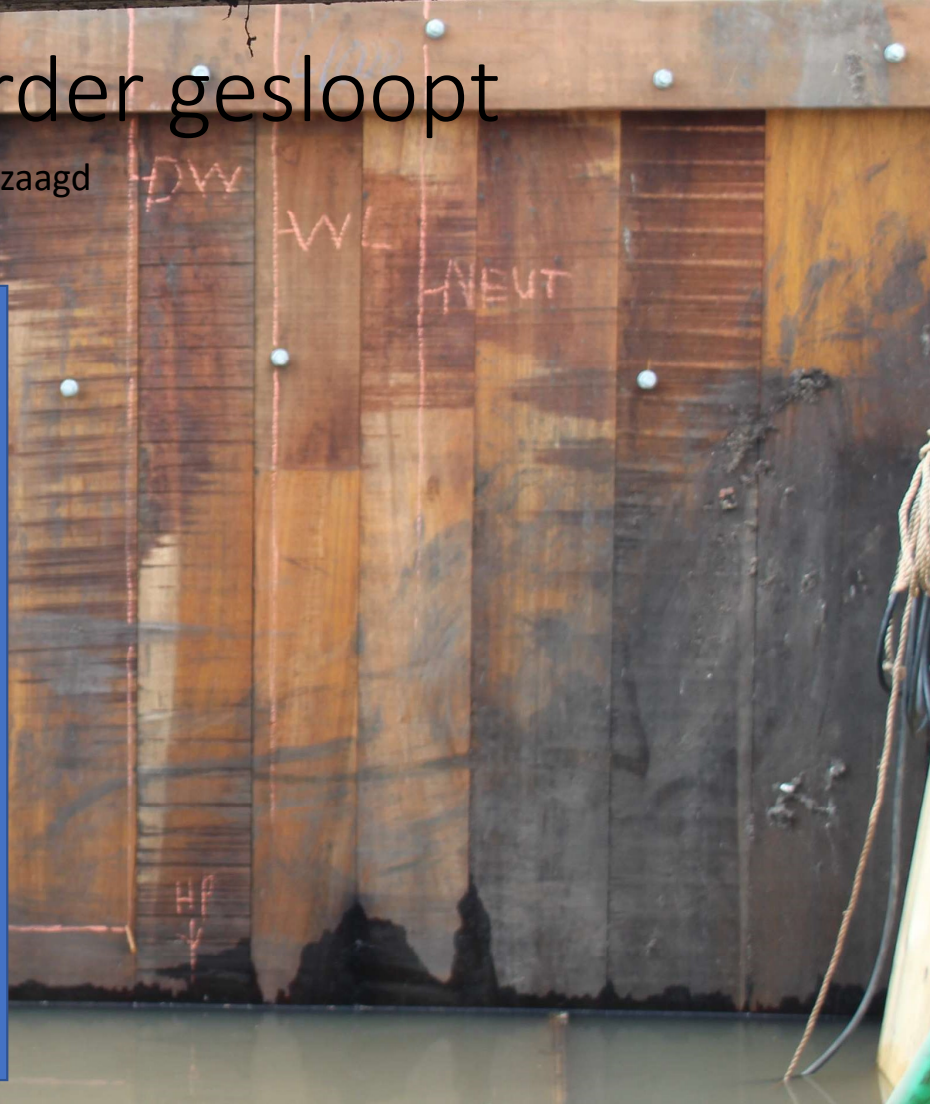
Geen best metselwerk

# Bovenwaterloop wordt verder gesloopt

En de uitsparing voor de nieuwe waterloop in de schermen gezaagd

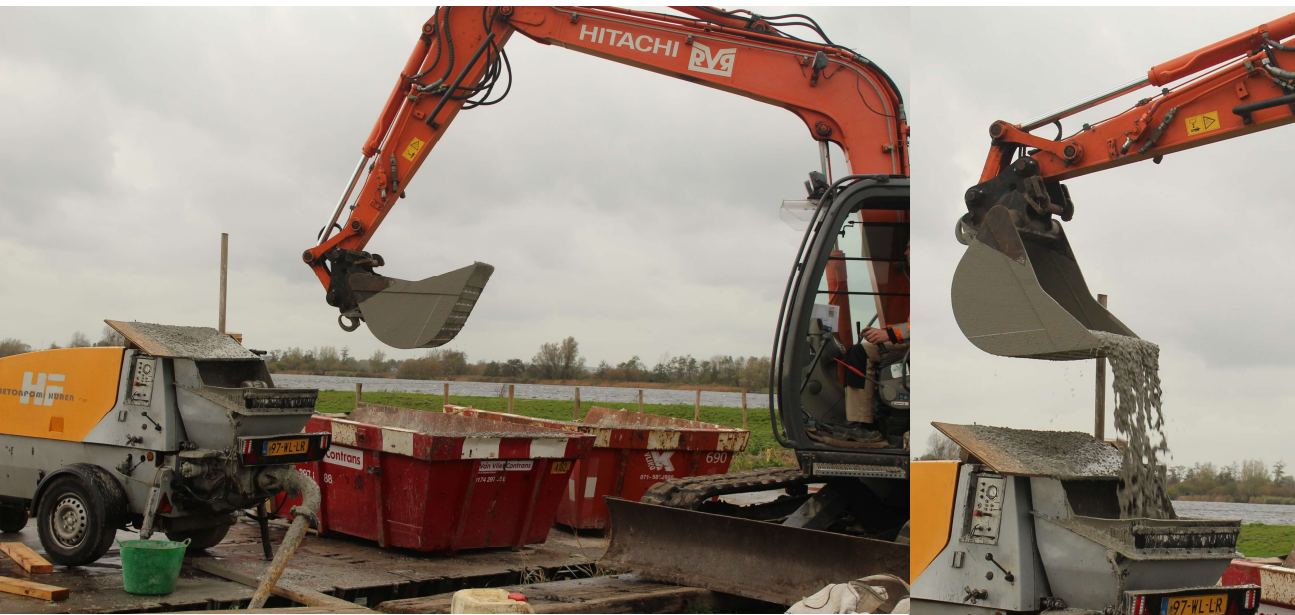
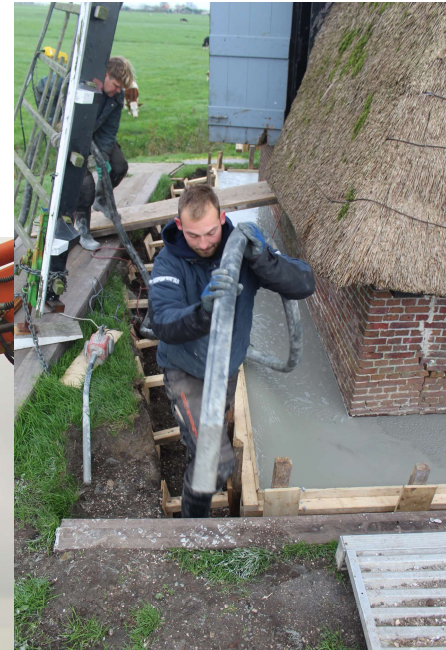
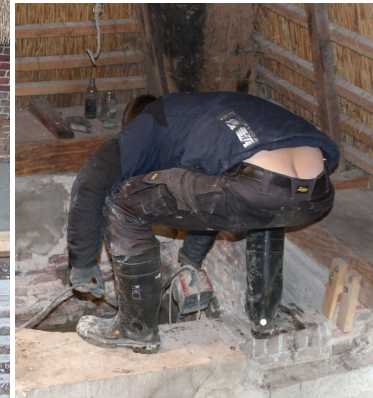
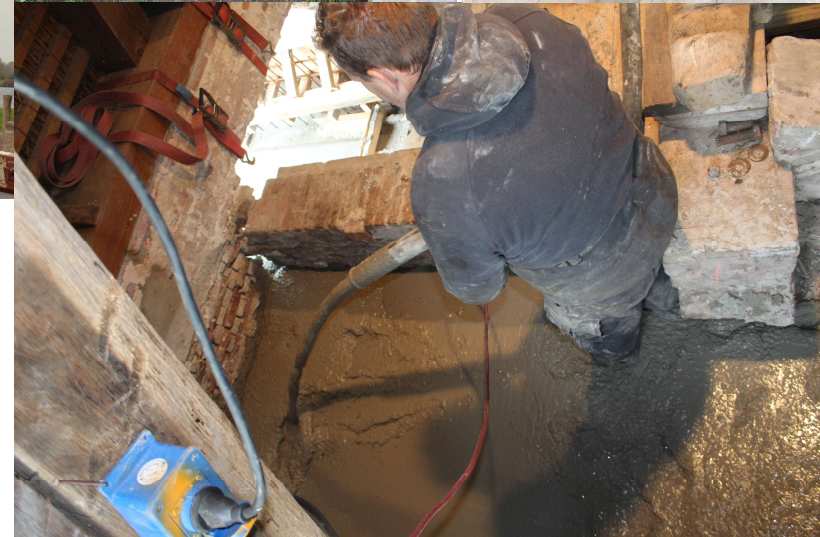
# 31/10: vloeren storten

6 bakken a 2.5 kuub worden ingevaren, in de betonpomp gemikt, met de slang gestort, en nagetrild

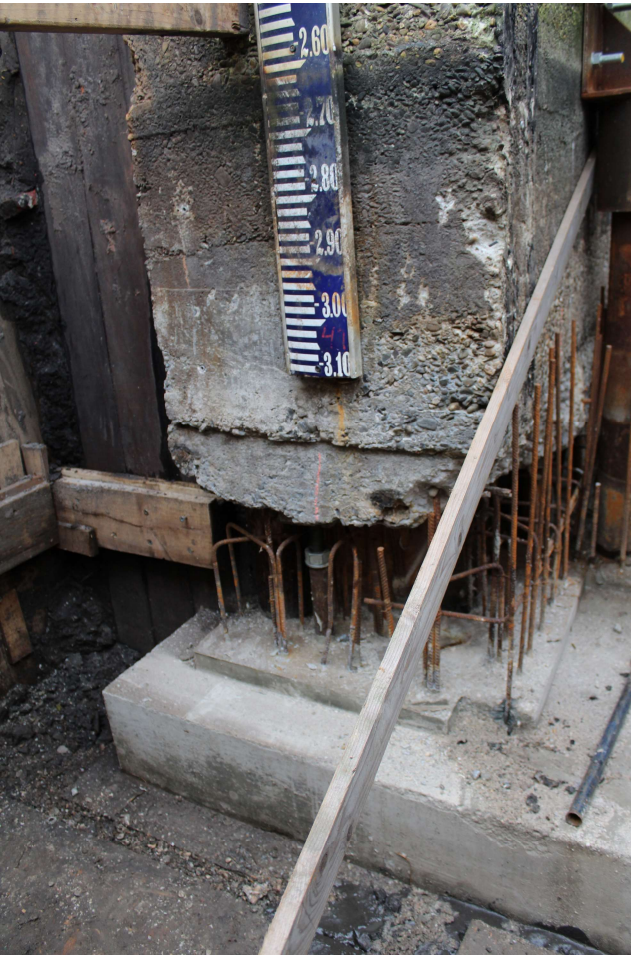
# 9/1 Verder aan de vijzelgoot

Hij is op diepte, zo'n 4 meter beneden NAP,  
De vloer is gestort, maar de zijwanden  
moeten nu nog verdiept aangestort worden.  
Die hangen nu nog aan vier opgelengde  
funderingspalen

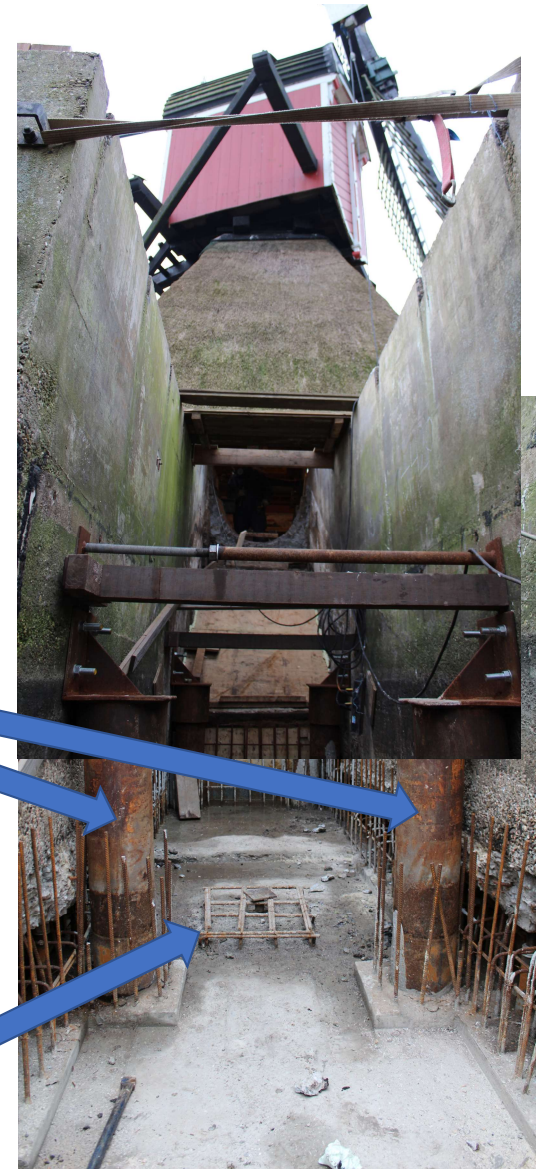
Hier komt onderlager van de vijzel

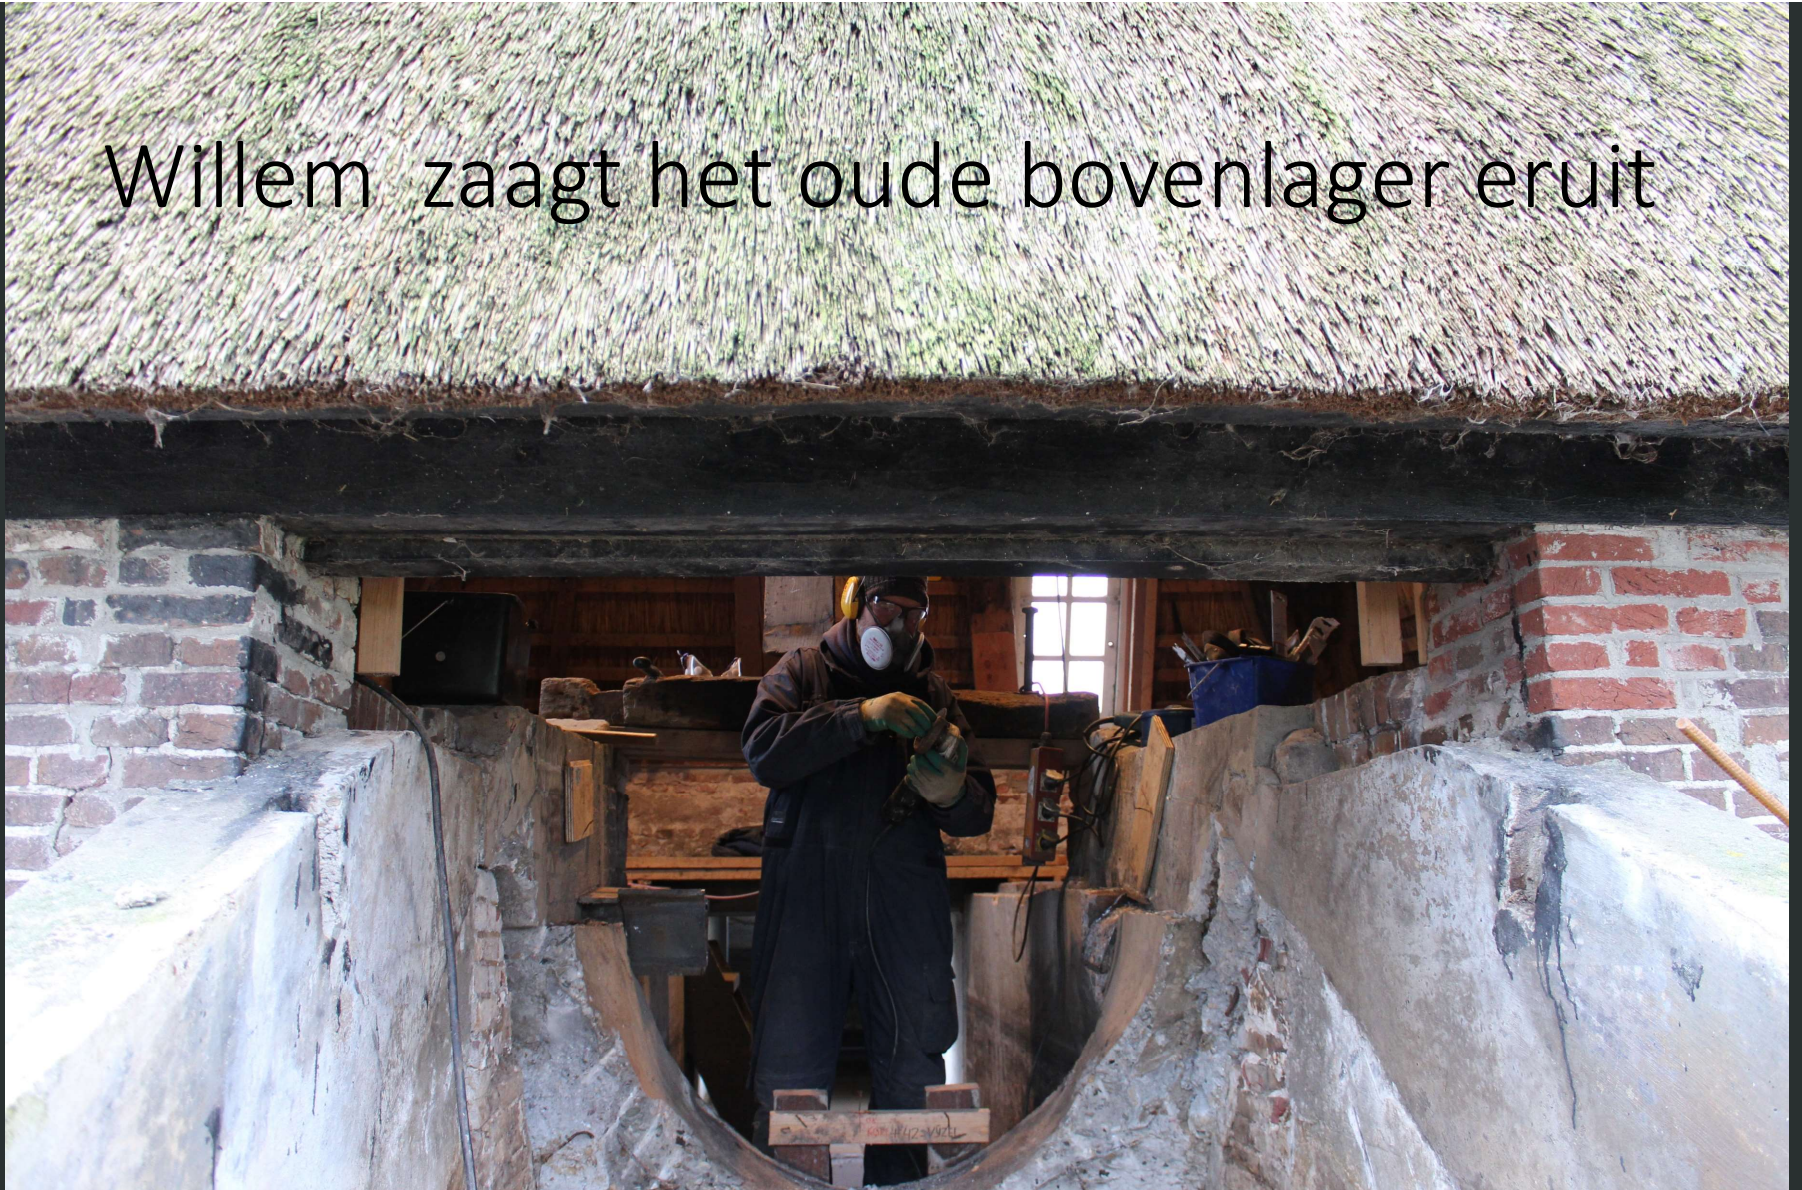
Willem zaagt het oude bovenlager eruit

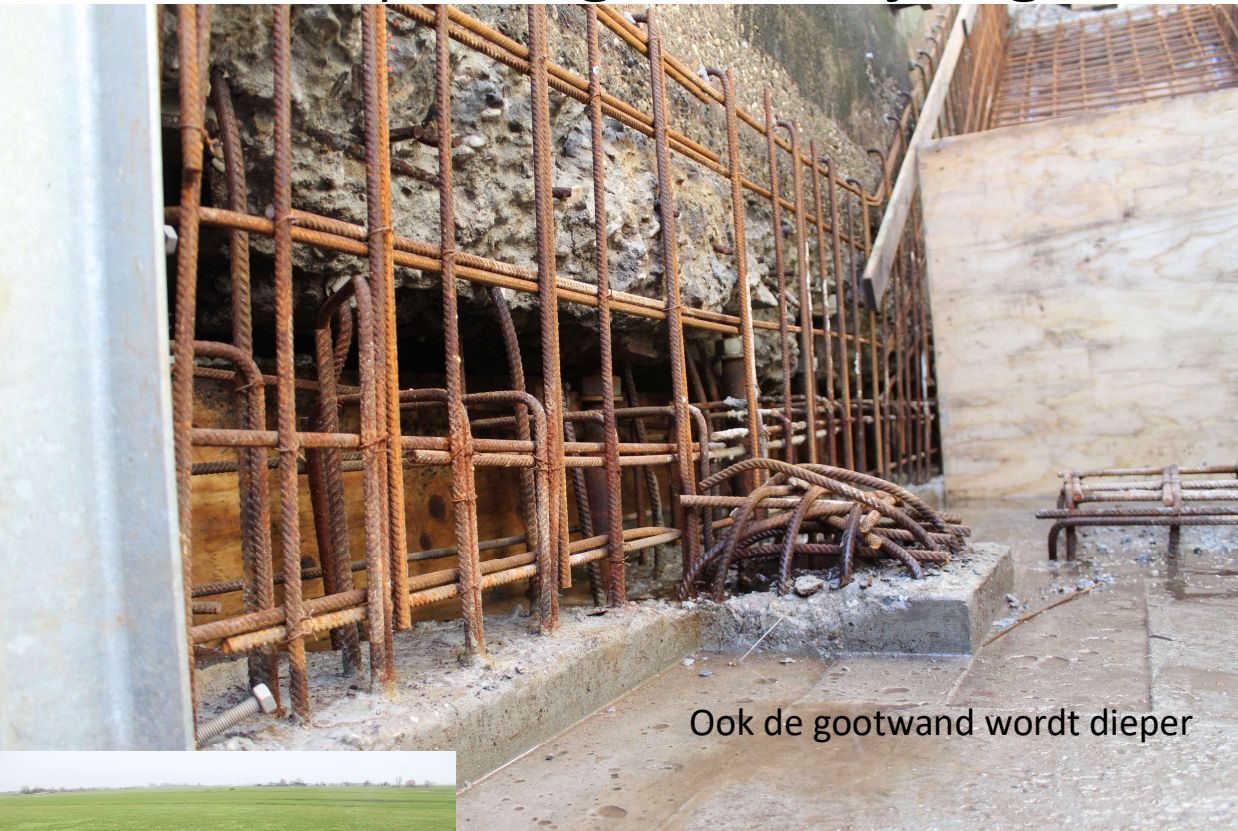
# 23/1 wapening in de vijzelgoot

Ook de gootwand wordt dieper

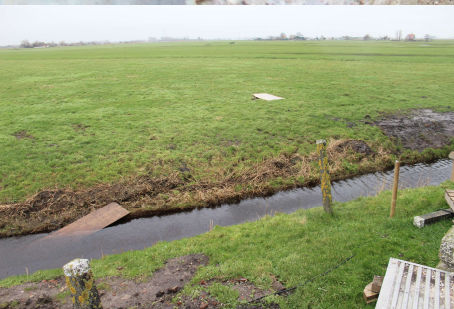
Nou als dat alle stormschade is
